Revue scientifique et technique des monuments historiques | Semestriel 2 | 2020

# La tenture de l'abbaye de La Chaise-Dieu Présenter les tapisseries, la part de l'architecte

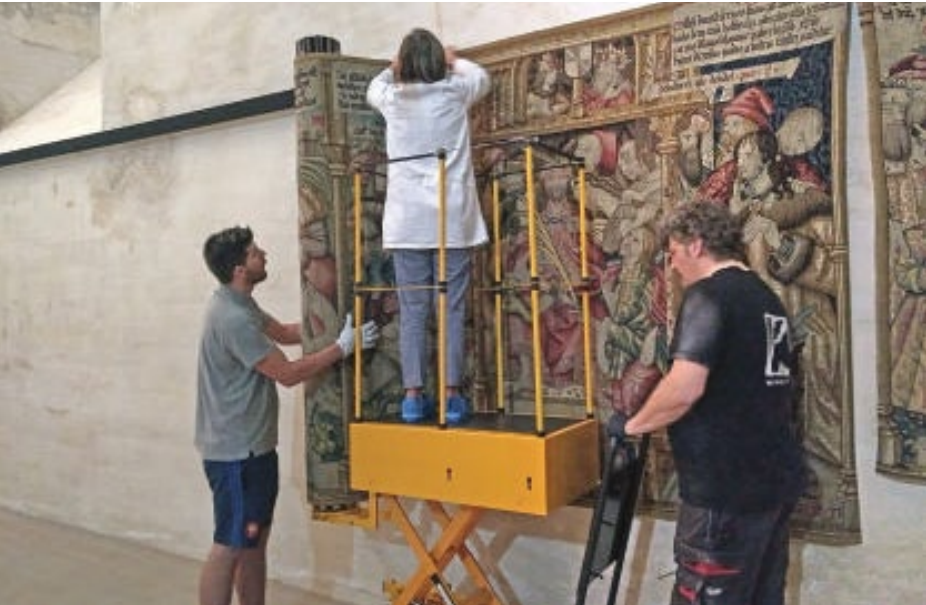
1.

**Figure 1**  
L'accrochage des œuvres par Montaine Bongrand et François Lunardi.  
Ph. Marie-Blanche Potte.

Une fois établies les modalités de suspente, la mission d’assistance s’est étendue à la réalisation des tringles et au choix raisonné des bandes adhésives ; la collaboration avec François Lunardi, socleur, a été déterminante. Un chariot de suspente a été conçu spécifiquement pour cette œuvre et pour ce lieu, facilitant ainsi la mise en place, sans tension et en totale maîtrise, des 80 mètres linéaires de tapisserie (fig. 1).

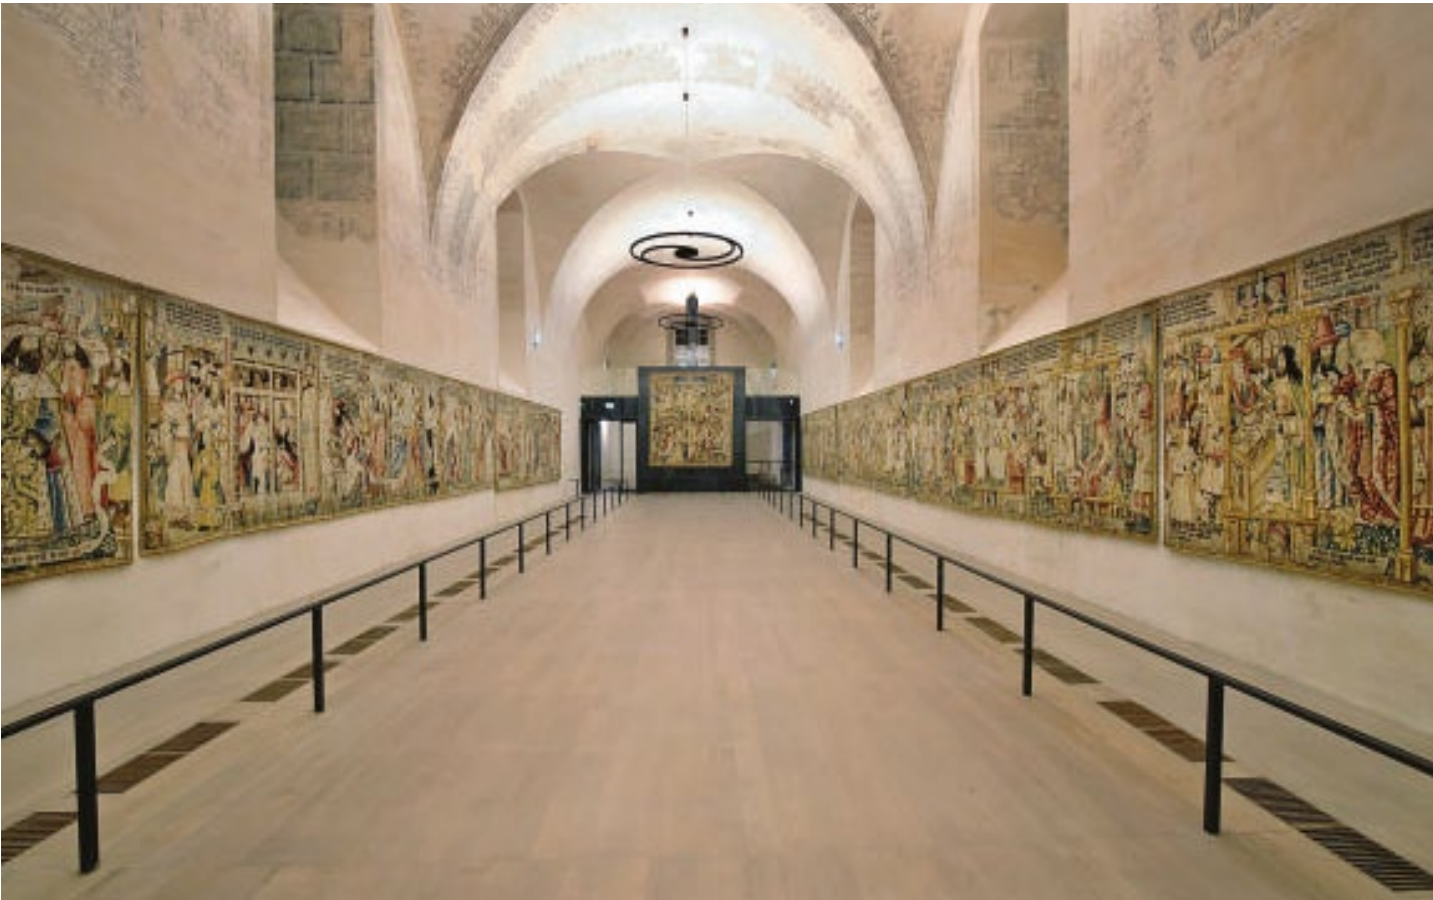
3.

**Figure 3**  
La nef restaurée, accueillant les douze pièces des tapisseries représentant les scènes de l'Ancien et du Nouveau Testament, selon une lecture typologique dont elle est le seul exemple tissé.  
Ph. Xavier Brousse.

Ainsi, le plancher (fig. 3) a fait l’objet d’une attention particulière : choisi de façon à produire un ressenti de confort pour le visiteur et permettant de tolérer les 15 °C minimum attendus au plus fort de l’hiver, il est installé sur une structure métallique dont la pose a limité au maximum les apports d’eau qu’aurait nécessité une chape (fig. 6). Sans contact avec la structure ancienne, sans empochement,

La température de couleur des lustres en création et des spots destinés à déboucher les ombres créées a été choisie sur la base de ces études ; l’objectif donné d’un éclairage monumental plutôt que muséal, mais également d’un impact lumineux raisonné sur la journée et sur l’année, a permis la mise en place d’un confort de visite véritable, et qui limite au maximum l’impact sur les œuvres (fig. 3 et 9).

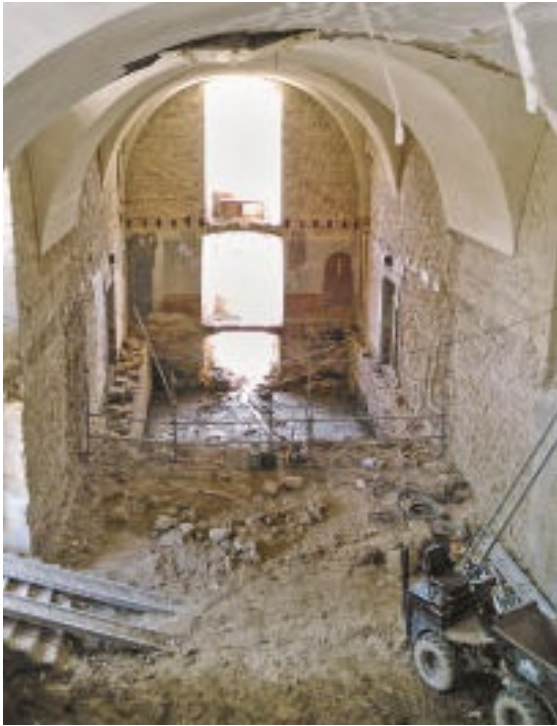
4.

La chapelle mauriste, après dégagement des murs de refend, en cours de fouilles de la salle capitulaire médiévale ; elle présente, en sous œuvre, les premières travées.  
Ph. Marie-Blanche Potte.

À la faveur des fouilles préalables aux travaux (fig. 4), opé- rées par le bureau d'investigations archéologiques Hadès, une réelle collaboration s'est mise en place entre archéolo- gie et écriture du projet architectural : après étalement et reconstitution des voûtes effondrées (fig. 7), puis dépose des murs posés au XIX<sup>e</sup> siècle, est apparue la nef mauriste. La lecture du sous-sol et du bâti a permis de déterminer l'emprise exacte de la chapelle antérieure sur laquelle était fondée la construction mauriste : les murs antérieurs au milieu du XIV<sup>e</sup> siècle, encore lisibles en élévation sur un mètre de hauteur, ceignent une nef de plus de 40 mètres de longueur, vestige d'un édifice pouvant être antérieur à l'église abbatiale actuelle. Le caractère « premier » de cette

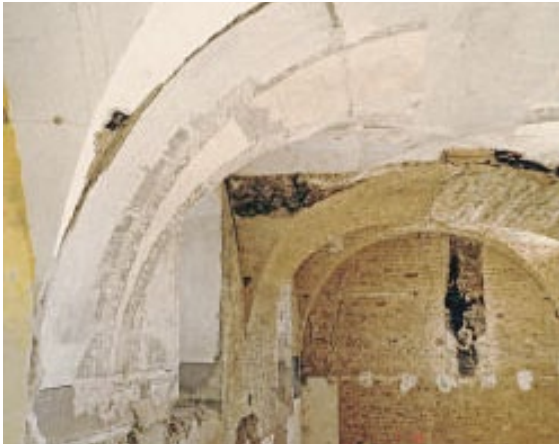
5.

Les voûtes de la chapelle, en cours de dégagement.  
Ph. Marie-Blanche Potte.

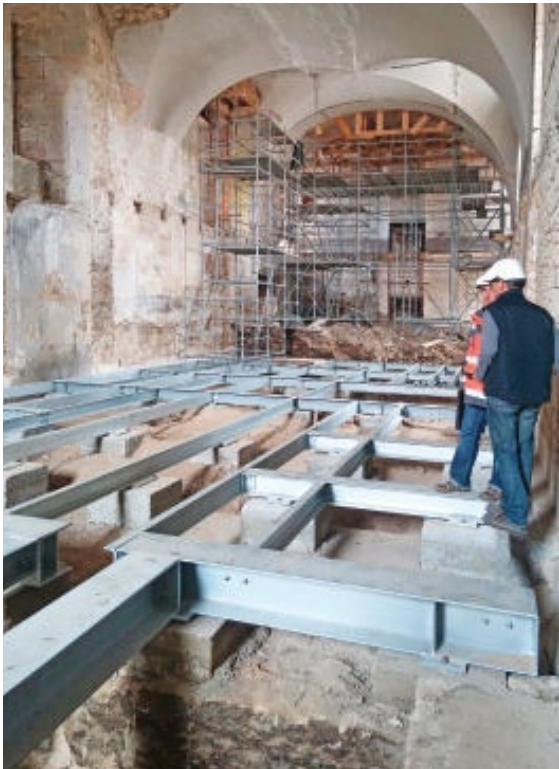
6.

La structure métallique du plancher, en cours de réalisation.  
Ph. Richard Goulois.

la structure métallique est posée sur plots, afin de respecter en totalité les vestiges archéologiques en place. En périphérie de la structure, une membrane en caoutchouc, testée pour sa durabilité, empêche toute circulation d’eau entre le sol et le plancher, et absorbe les dilatations du métal sans pression sur les maçonneries. Le plancher comme les ajouts métalliques, dans leur traitement de finition, ont fait l’objet d’une concertation fine entre l’architecte et les restauratrices, afin de limiter au maximum les dégagements de volatils préjudiciables aux tapisseries : huile de lin sur les planchers et finitions sans solvants pour les aciers.

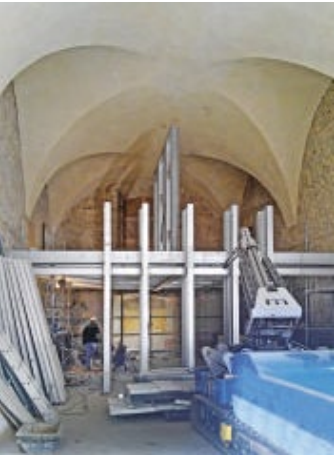
7.

Vue de la construction de la tribune métallique.  
Ph. Richard Goulois.

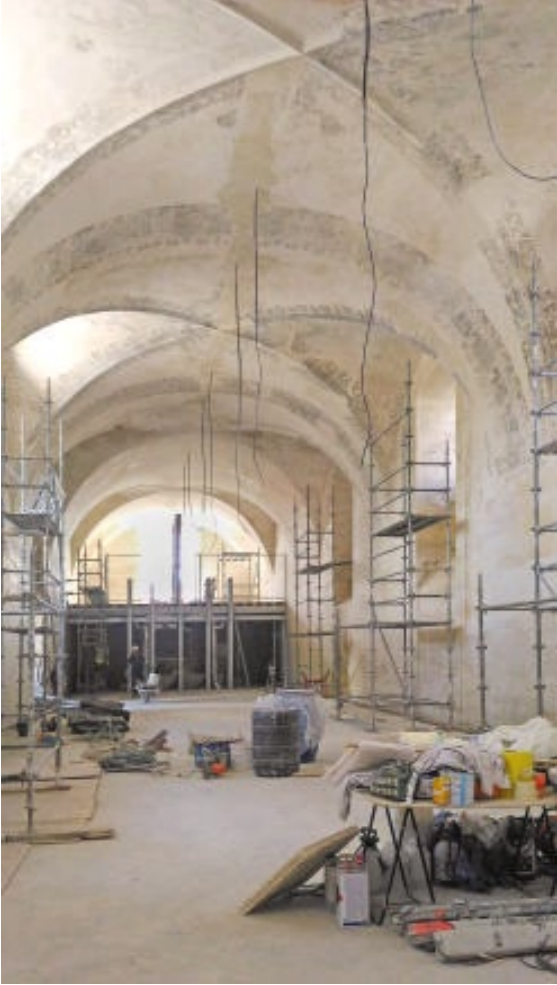
8.

Consolidation des décors mauristes et pose d’un enduit d’accompagnement.  
Ph. Marie-Blanche Potte.

La suite de l’étude a permis de déterminer le placement des éléments incontournables de l’accueil futur de l’œuvre : le sas d’entrée, nécessaire à la modération climatique de la nef, a été conçu sur les traces de ce que fut l’ancienne tribune, attestée sur le plan de vente « bien national » en 1792<sup>2</sup>. Les deux portes anciennes desservant les deux niveaux confirment les données du plan. Son emprise précise sur la nef relève cependant de l’hypothèse, le parti a donc été pris d’une création contemporaine métallique (fig. 7) ; aucune restitution (pas même sur les décors mauristes en grisaille découverts sur deux travées) ne venant perturber la lecture des vestiges (fig. 8).

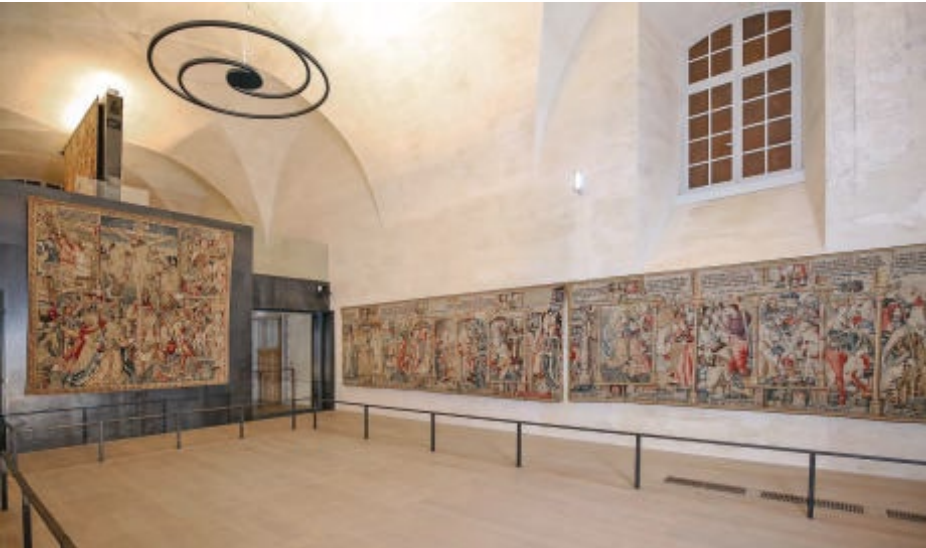
9.

La nef restaurée, accueillant les tapisseries.  
Ph. Xavier Brousse.

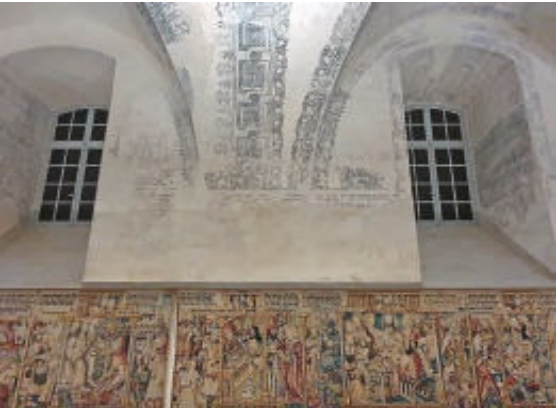
10.

Les baies occultées.  
Ph. Richard Goulois.

Pour interdire toute entrée de lumière du jour sans altérer l’édifice, les baies, maintenues (et parfois rétablies) dans leurs partitions à petit-bois, ont été garnies d’acier Corten en doublage des vitres (fig. 10). Dès la restauration des œuvres, l’éclairage futur a été l’objet d’études approfondies, en lien avec Françoise Vienot (Centre de recherche sur la conservation des collections, CNRS / ministère de la Culture / Muséum national d’histoire naturelle) et basées sur ses propres recherches concernant la perception de la lumière électroluminescente. Un studio de reconstitution de la lumière a été créé dans les ateliers de restauration pour mesurer l’impact des éclairagements envisagés sur la colorimétrie des œuvres, altérée par le temps.
